# Escalier et barrières en métal noirci

C'est pour la mise aux normes d'une ancienne bâtisse, dans la cité de Cologny dans le canton de Genève, qu'il a fallu développer de nouveaux garde-fou pour l'escalier principal.

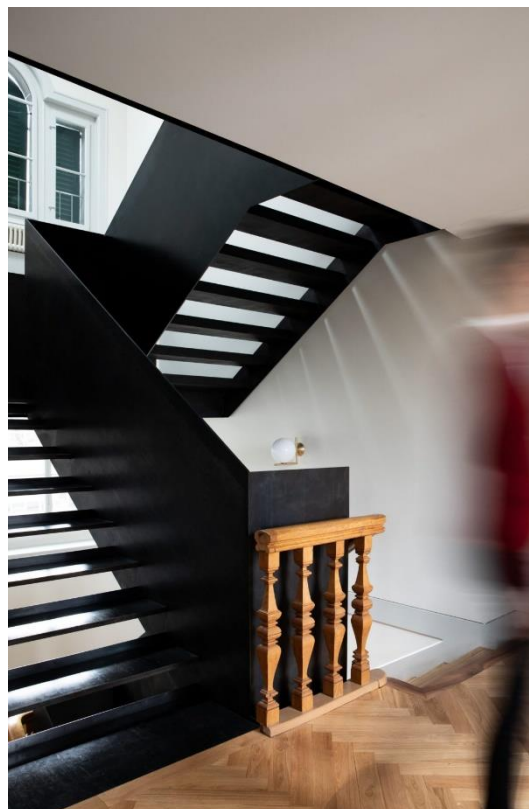
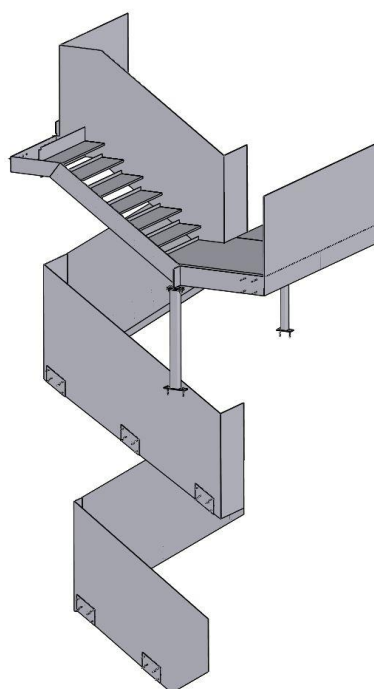
Après le scanning des zones existantes, une comparaison 3D est effectuée pour être au plus proche de la réalité afin de dessiner correctement les nouveaux garde-corps. Ces derniers sont en tôle forte, en acier noirci, un traitement tendance en ce moment. Ils sont fixés sur la paillasse de l'escalier existant en partie basse, à l'aide de consoles ponctuelles.

En partie haute, l'escalier a dû être démonté. Un nouvel est conçu complètement en acier noirci, marches et limons en tôle acier 10mm. Fixé à l'existant avec des ancrages bois dans les poutres et des chimiques de type Hilti dans la maçonnerie.
